Hohe Brücke St. Georgenberg

1. Jahrestagung der Gesellschaft für Bautechnikgeschichte in Aachen 2013

Bestandsaufnahme

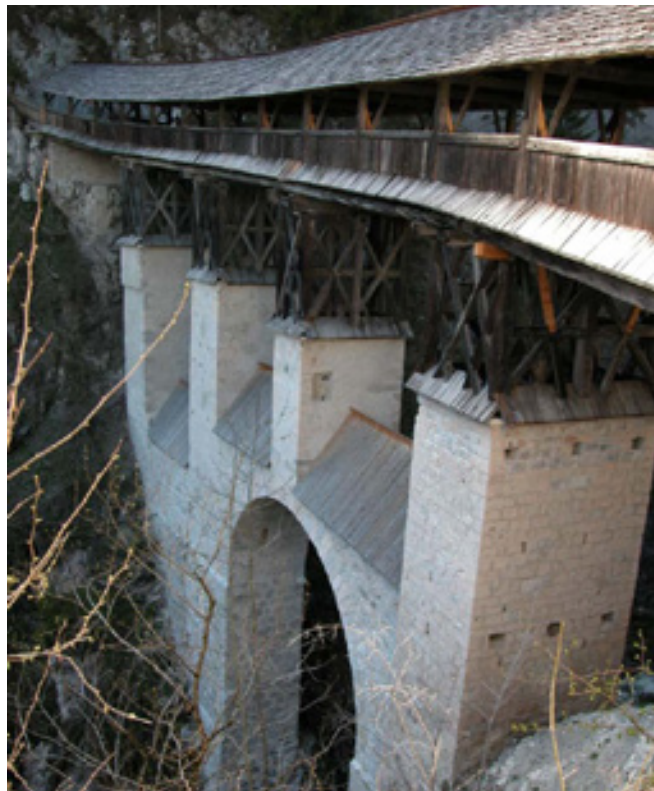
1 Gesamtansicht der Hohen Brücke St. Georgenberg von Südwesten nach Abschluss der Restaurierungsarbeiten

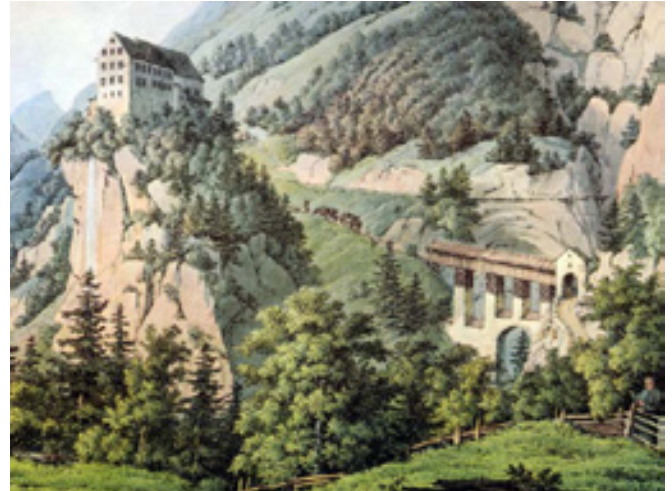
2 Darstellung von St. Georgenberg mit der Hohen Brücke, Ausschnitt aus einem Kupferstich von Christoph Anton Mayr, um 1820

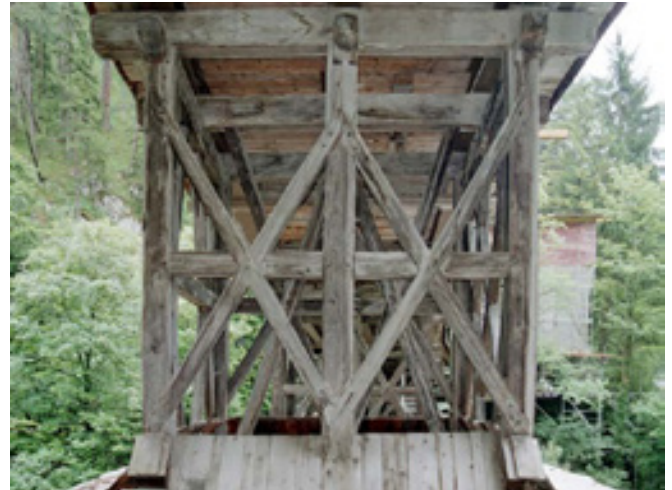
3 Fachwerkaufbau über einem Brückenpfeiler aus jeweils drei in Längs- und in Querrichtung gegeneinander verstrehten Rahmen

Von dem heute erhaltenen hölzernen Baubestand der Brücke stammen die Tragwerke über den Brückenpfeilern sowie die Dächer auf den Mauerkronen des Steinbaus zwischen den Brückenpfeilern einheitlich aus der Bauphase nach dem Brand. Die Tragwerke über den Brückenpfeilern sind als räumliche Fachwerke aus jeweils drei in Längs- und in Querrichtung gegeneinander verstrehten Rahmen konzipiert. Verbindungen der horizontalen und vertikalen Bauteile sind üblicherweise überkämmt oder eingezapft, während die Diagonalstreben an Stehern und Querbalken überblattet werden. Die Balkenköpfe sind pro-

filiiert und mit Versatz gesetzt; sämtliche Verbindungen sind zusätzlich mit Holznägeln fixiert. An nahezu allen Bauteilen sind eingestemmte Zimmermannszeichen zu finden. Für die Ausführung der Arbeiten ist der Schwazer Zimmermann Michael Lentner archivarisch belegt.

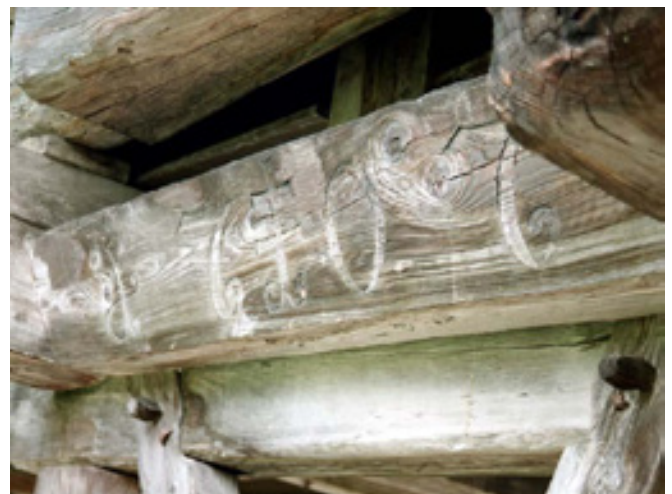
4 Bauinschrift »1707« an einem Querbalken an der Südansicht der Brücke

Obwohl die hölzernen Tragwerke zeitgleich und einheitlich aus Lärchenholz errichtet wurden, variieren die ausgeführten Dimensionen der Bauteile entsprechend den darunterliegenden Mauerpfeilern. Für diese Bauphase stimmen eine ebenfalls erhaltene Bauinschrift und die Ergebnisse der dendrochronologischen Untersuchung exakt überein: Am Tragwerk über dem mittig am Scheitel der Bogenöffnung sitzenden Brückenpfeiler ist die Bezeichnung »1707« im südseitigen Querbalken unterhalb des Brückenstegs angebracht. Die Dendrochronologie setzt
