AN DEN GRENZEN DER SPÄTANTIKEN BAUTECHNIK: DIE HAGIA SOPHIA KAISER JUSTINIANS

Zusammenfassung

Die Hagia Sophia in Istanbul ist eines der bau- und kulturgeschichtlich wichtigsten und aus Sicht des Bauingenieurs bemerkenswertesten Bauwerke der letzten 1500 Jahre.

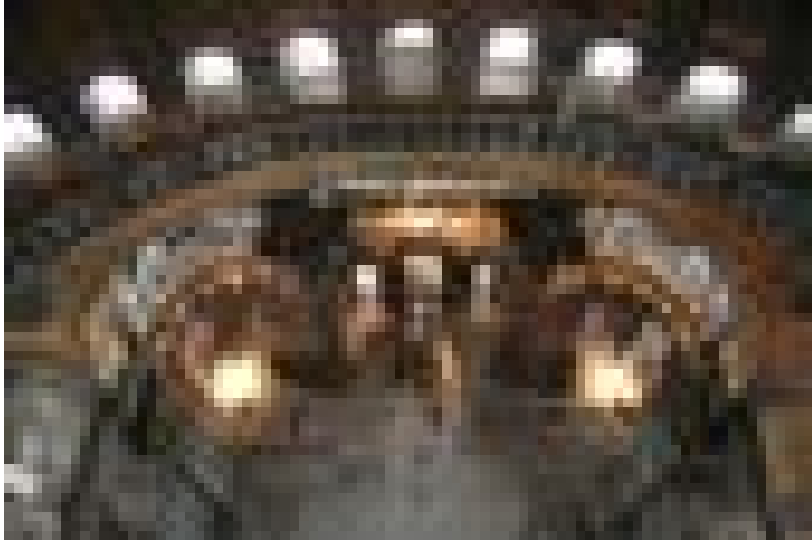
Abb. 2 Blick vom Kuppelscheitel

Der Scheitel der Kuppel befindet sich 56 Meter über dem Fußbodenniveau der Kirche und überspannt diese mit einem Durchmesser von 34 Metern (Abb. 2). In Anbetracht dieser enormen Bauwerksdimensionen sei angemerkt, dass die antiken Baumeister in der Regel nur sehr behutsam und in überschaubar kleinen Schritten ihren durch erfolgreich ausgeführte Bauten gesicherten handwerklich-technischen Erfahrungsraum verließen und sich im Allgemeinen eng an bewährte Vorbilder hielten. Die Hagia Sophia stellte eine deutliche Ausnahme dar, da die Baumeister – angetrieben vom Ehrgeiz des Kaisers – sehr weit über damals durch Erfahrung gesicherte Maße hinausgingen.

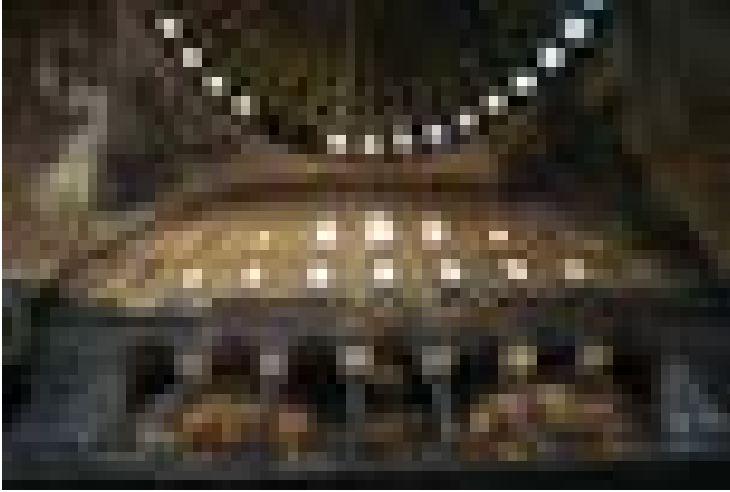
Abb. 5 Schildwand unter nördlichem Hauptbogen

Als zweites Beispiel zeigt Abbildung 5 den nördlichen Hauptbogen. Im Gegensatz zur West- und Ostseite sind unter den Hauptbögen auf Nord- und Südseite Schildwände erstellt. Da der Bogen die Schildwände überspannt, erfüllten diese zunächst keine tragende sondern lediglich eine raumabschließende Funktion. Sofern sich der Hauptbogenseitel – wiederum infolge eines horizontalen Ausweichens seiner Auflager – absenkte, erfuhren die Schildwände jedoch durchaus eine Belastung und bekamen damit tragenden Charakter.

Im Gegensatz zu dem oben beschriebenen Vorfall, war die beschriebene Maßnahme – das Einfügen einer Fuge zwischen lastabgebendem Bogen und nichttragender Schildwand – baukonstruktiv durchaus sinnvoll. Ob diese Maßnahme auf Anregung des Kaisers erfolgte, darf jedoch angezweifelt werden.

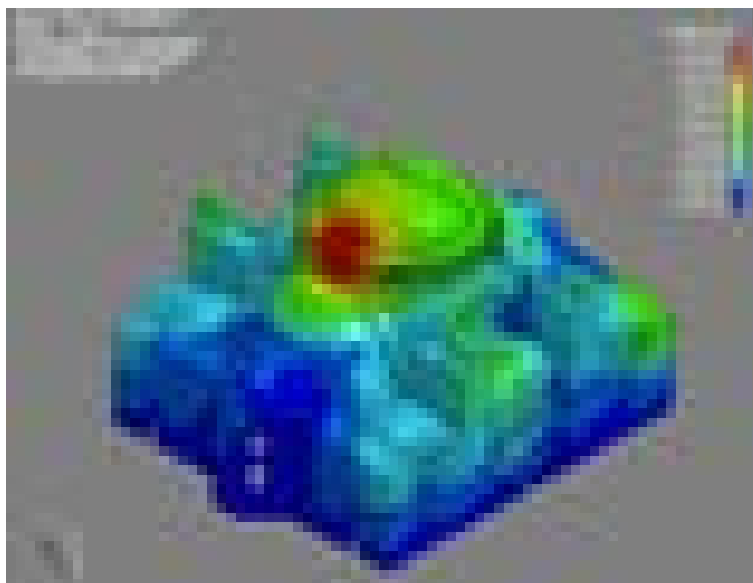
Als Grund für die geschilderten Einstürze sind die erwähnten Erdbeben zu nennen. Statische²¹ und dynamische Berechnungen²² weisen die Scheitel der Hauptbögen an West- und Ostseite als schwächste Stellen des Tragwerks aus (Abb. 8). Das Versagen dieser Punkte führte zu dem beschriebenen Schadensbild.

Abb. 8 Ergebnis der dynamischen Berechnung
