## DACHWERKSENTWURF FÜR DREI AUSBAUSTUFEN – DIE SEITENSCHIFFDÄCHER DES BERNER MÜNSTERS

### *Zusammenfassung*

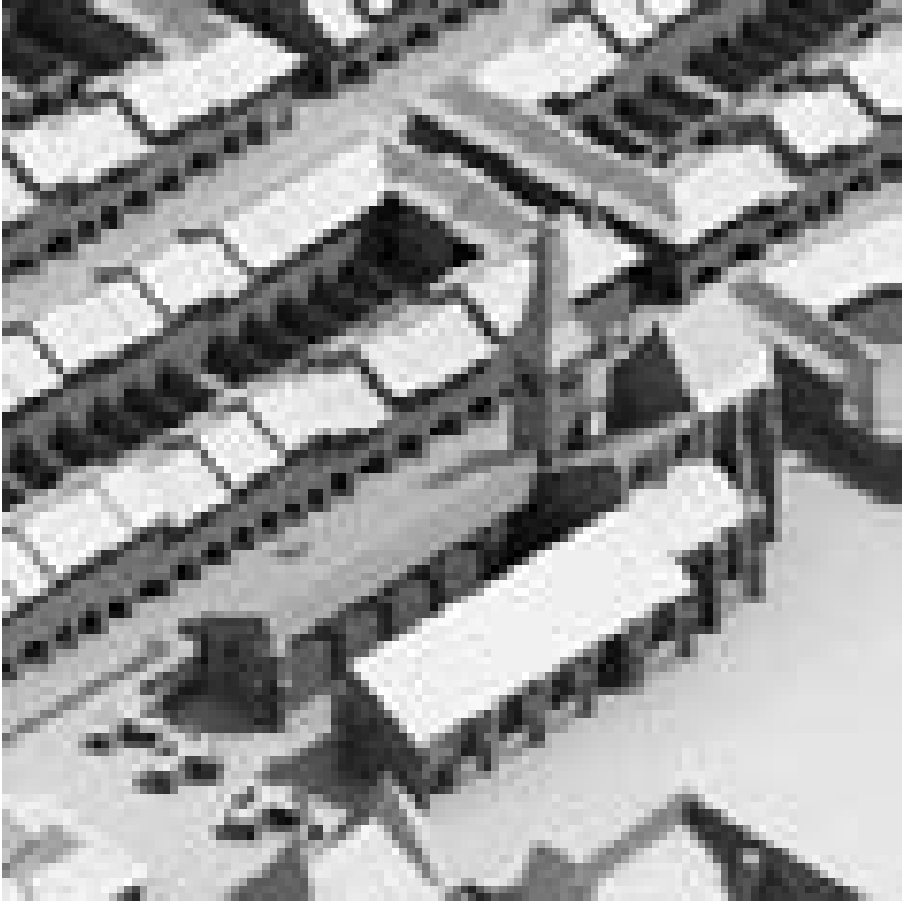
*Abb. 1 Berner Münster, Zustand des Baus unmittelbar nach 1454*

Nachdem die Außenmauern des Neubaus vollendet waren, wurde der Vorgänger abgebrochen und in den 1440er-Jahren bis 1454 die südliche Langchormauer sowie die beiden Mittelschiffarkaden errichtet.<sup>2</sup> Dieser Ausbau erfolgte abschnittsweise: Nach Fertigstellung von zwei beziehungsweise drei Arkaden wurde der betreffende Abschnitt des Seitenschiffs jeweils mit einem Dachwerk versehen und mittels temporärer Wände für die Nutzung hergerichtet. Die etappenweise Errichtung der Arkadenstellungen, wie auch die klare räumliche Abgrenzung der Abschnitte zueinander (drei auf der Süd- und zwei auf der Nordseite), belegen zahlreiche Befunde am Bau. Die Obergadenmauern wurden allerdings vorerst nicht ausgeführt: Auf der gesamten Länge des Langhauses, sowohl auf der Süd- wie auch auf der Nordseite, lässt sich eine horizontale Baunaht erkennen. Sie liegt knapp oberhalb der Scheitel der Mittelschiffarkaden. Wie Steinmetzzeichen sowie weitere bautechnische Befunde belegen, wurden die Obergaden zusammen mit dem Strebewerk erst etwa 50 Jahre später, um 1500, ausgeführt.<sup>3</sup> Mitte des 15. Jahrhunderts konzentrierte man sich also zunächst offensichtlich darauf, so schnell wie möglich die Grundfläche des Neubaus unter Dach zu bringen und dadurch die sakrale Nutzung zu ermöglichen. Die basilikale Gestalt konnte noch auf sich warten lassen (Abb. 1).

Es ist zu erwarten, dass an der Stützkonstruktion der Firstpfette einst ein Witterungsschutz für die Krone der Mittelschiffarkadenmauer angebracht war. Eine Verbreiterung oder Ähnliches anzubringen, die die Mauerkrone abdeckte und sie von Regen und Schnee abschirmte, war hier ohne Weiteres möglich (Abb. 1). Diese Schutzvorrichtung war vor allem notwendig, während sich die Mittelschiffarkaden und die Dächer abschnittsweise im Bau befanden. Nachdem der letzte Abschnitt des nördlichen Seitenschiffs 1454 errichtet war, wird wohl auch das Mittelschiff mit einem provisorischen Dach auf Höhe der Seitenschiffdächer versehen worden sein. Dies war die Voraussetzung, um auch das Mittelschiff nutzen zu können. Für die Zeit des Provisoriums, das bis um 1500 bestand, war die Kirche eine schlecht belichtete, gedrungene Halle.<sup>8</sup>

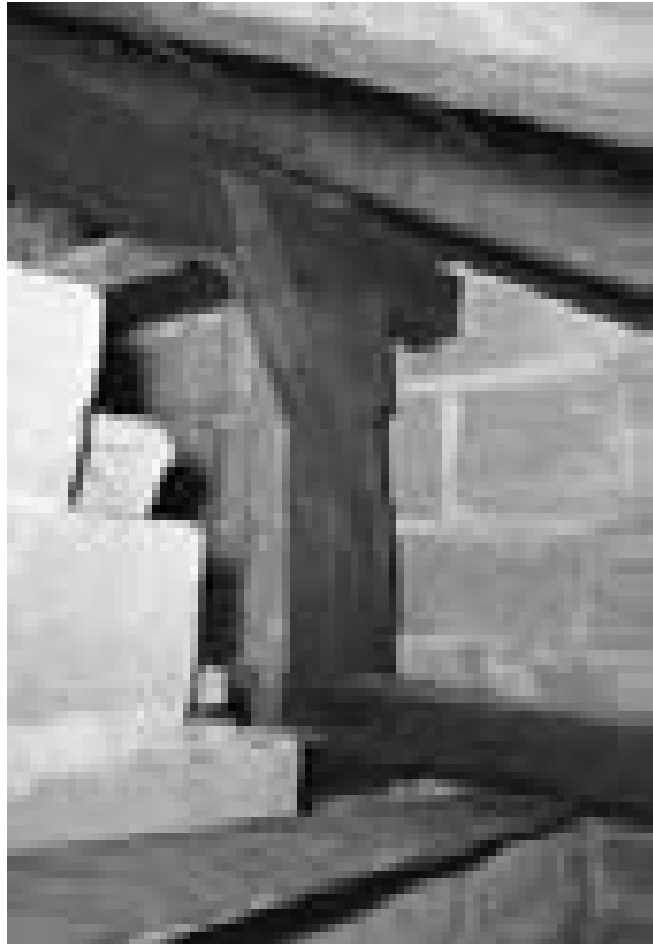
*Abb. 4 Berner Münster,  
Rest einer Stützkonstruktion  
unter Pfette 3*

die wiederum auf kurzen Dachbalken über den Einsatzkapellen standen. Diese Stützkonstruktion ruhte auf einer durchgehenden horizontalen Mauerkrone, die sich als Befund eindeutig im Mauerwerk sowohl der nördlichen als auch der südlichen Außenmauer ablesen lässt (siehe Markierung auf Abb. 2). Unter den kurzen Dachbalken der Einsatzkapellen lag eine Schwelle; Ständer und kurze Dachbalken waren über Fußstreben verbunden. Von dieser Stützkonstruktion ist heute der westlichste Ständer des nördlichen Seitenschiffdachwerks mit dazugehörigem kurzem Dachbalken am vollständigsten erhalten (Abb. 4). An anderen Stellen sind jedoch noch gekürzte und/oder verschobene Ständer sowie zahlreiche leere Sassen und Zapfenlöcher zu finden, die Rückschlüsse auf die entsprechende ursprüngliche Situation zulassen.

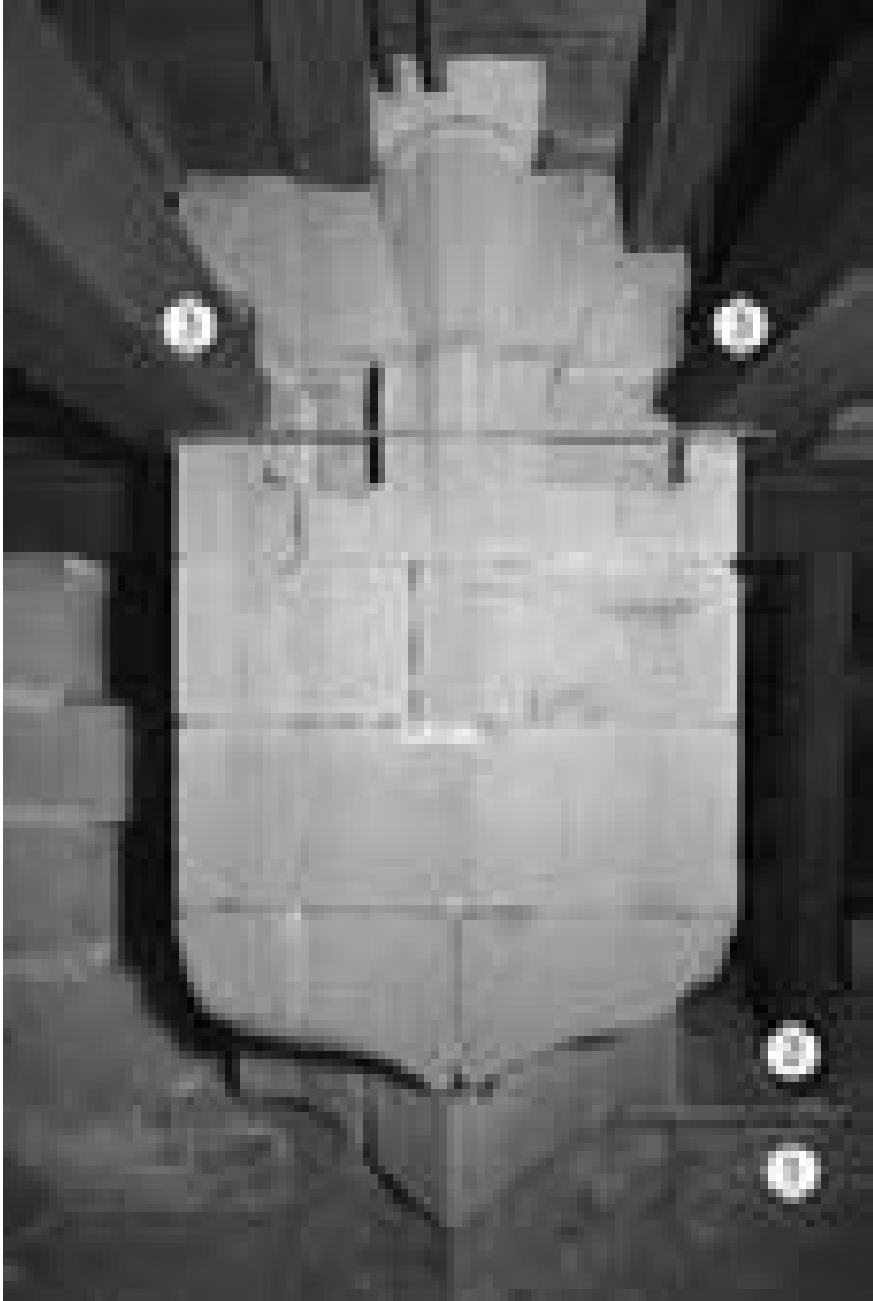
*Abb. 8 Berner Münster, Strebepfeiler im Dachraum: 1 – Mauervorlage der 1440er-Jahre, 2 – Strebepfeileraufbau um 1500; 3 – gekürzte Dachbalken*
